## LIÇÕES DO HAITI EMPREGADAS NOS EE-11 URUTU E LAND ROVER

**Exedito Carlos Stephani Bastos**  
Pesquisador de Assuntos Militares da  
Universidade Federal de Juiz de Fora  
[defesa@ufjf.edu.br](mailto:defesa@ufjf.edu.br)

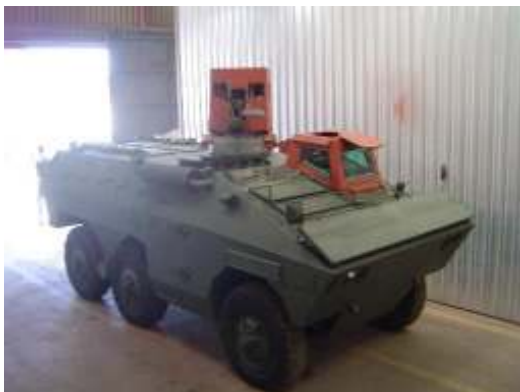
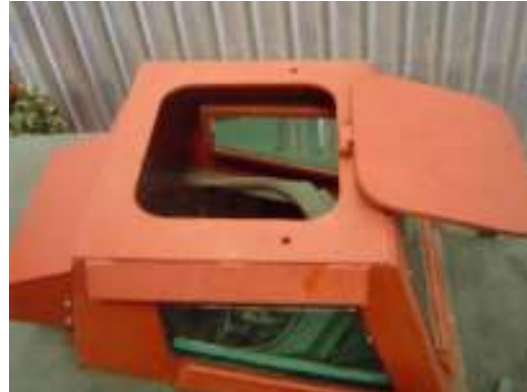
EE-Urutu com o kit de proteção. Detalhe da cúpula blindada para o motorista. (Fotos: AGSP)

Mas muitas lições têm sido aprendidas e de certa forma estão obrigando a algumas modificações importantes, no EE-11 Urutu, como adoção de torreta blindada, blindagem para o compartimento do motorista com adoção de uma cúpula, lâminas frontais para remoção de obstáculos e o emprego de pneus de caminhão encontrados no mercado nacional, já usado com êxito pelos Colombianos nesses mesmos veículos e que agora estão sendo aproveitados por aqui, evitando assim a sua importação, como estava sendo feito, mantendo seu anel toroidal de borracha maciço interno, tornando-o um pneu à prova de balas.

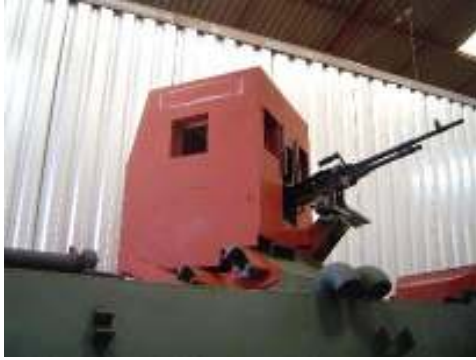
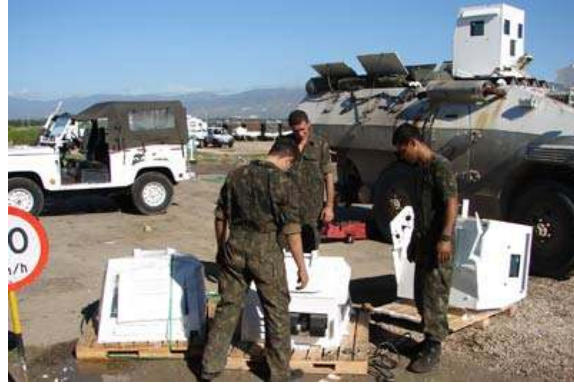
**Detalhe da torreta blindada e montagem dos kits nos EE-11 Urutu no Haiti. (Fotos: AGSP e CComSEx)**

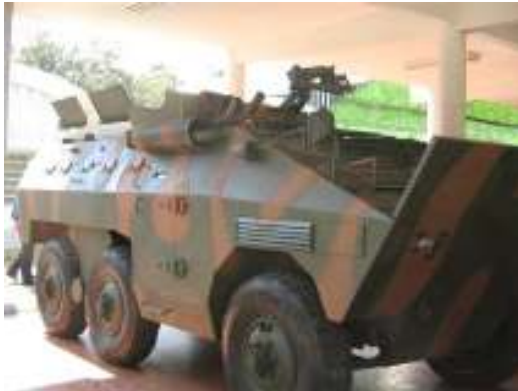
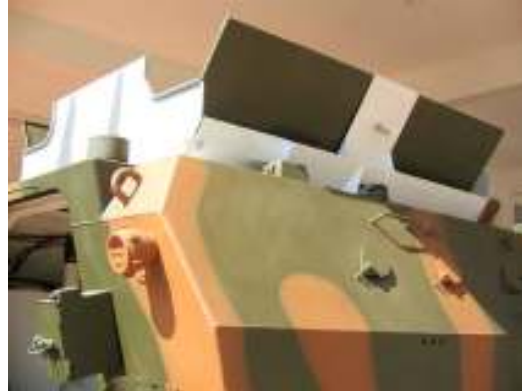
**O EE-11 Urutu com o “berço blindado”. Notar como as escotilhas complementam o conjunto todo em branco. (Fotos: Ângelo Meliani)**

A novidade agora é a criação de um “berço blindado” colocado ao redor das quatro escotilhas sobre o compartimento onde são transportados os soldados, pois inicialmente se estavam usando sacos de areia ao redor, uma solução simplista e muito comum em diversos outros conflitos.

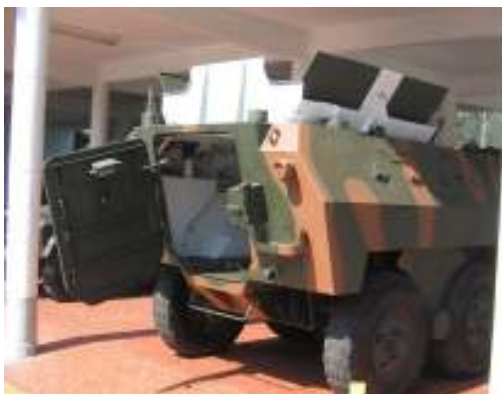
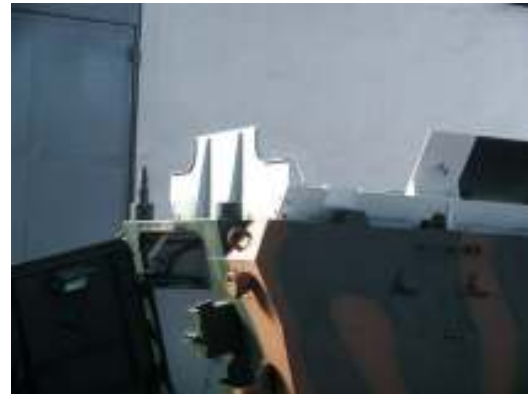
**Detalhes de como as escotilhas complementam o “berço blindado”. (Fotos: Ângelo Meliani)**

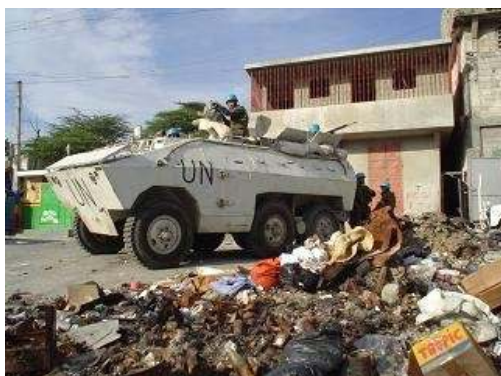
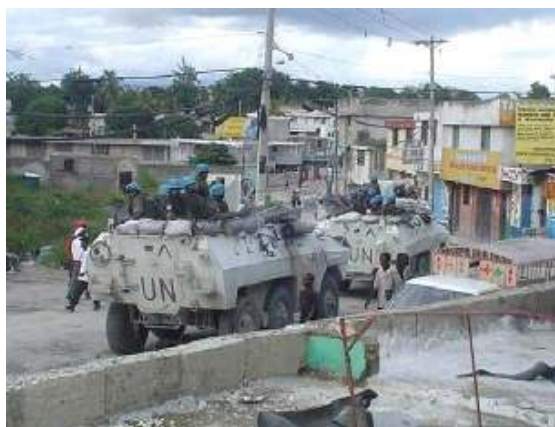
No início, motorista e atirador sem qualquer proteção, mas com sacos de areia na parte traseira e proteção da torreta do atirador feita localmente. (Fotos: CComSEX e Reuters)

A dificuldade maior é a de locomover o veículo com suas escotilhas inteiramente fechadas, o que no caso do motorista dificulta em muito seu campo de visão, principalmente à noite. Já no caso de uma pronta resposta, era necessário que o atirador, inicialmente, se expusesse ao abrir a escotilha existente sobre a parte superior, logo atrás do motorista. Inicialmente a solução encontrada foi a de confeccionar uma proteção em aço, construída localmente, ao redor da metralhadora, dando assim uma segurança maior, mas ficando a parte de cima totalmente aberta.

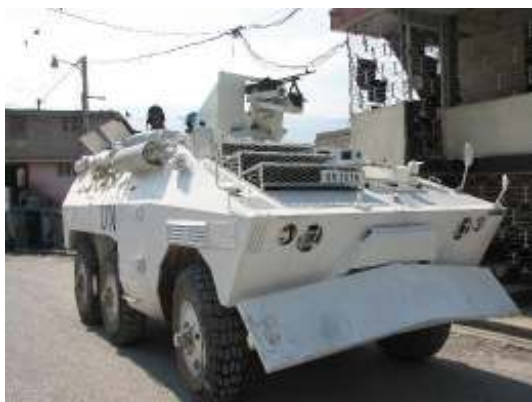
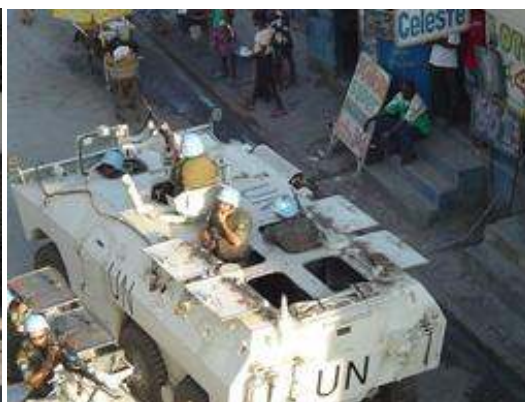
Urutu com o primeiro modelo de torreta para o atirador e um com a lâmina do tipo “bulldozer” para remoção de obstáculos e a vulnerabilidade inicial do veículo. (Fotos: Cap. Lyzandro e CComSex)

pneus. Isto já foi resolvido com a adoção em dois veículos de uma lâmina do tipo “bulldozer” acoplada na parte frontal.

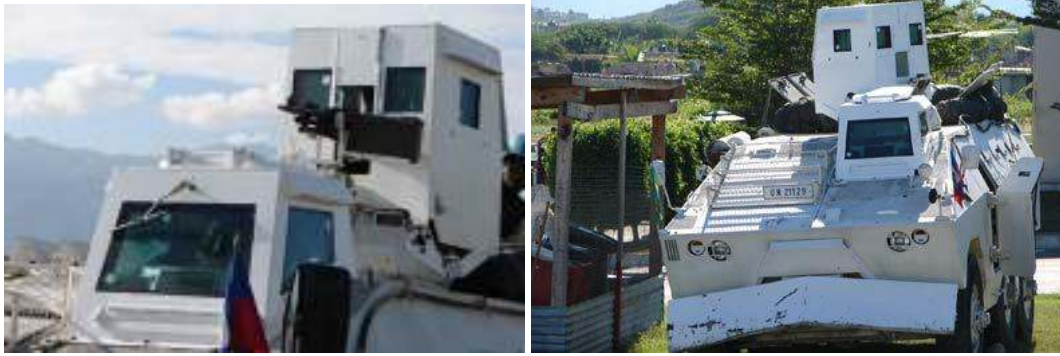
Detalhe da cúpula blindada do motorista, torreta do atirador e lâmina frontal. Três novos itens para operações em áreas urbanas. (Fotos: CComSEx)

Logo a seguir a empresa **Centigon Blindagens do Brasil Ltda** em parceria com o **Arsenal de Guerra de São Paulo – AGSP** desenvolveu uma proteção blindada para o motorista e o atirador, com a adoção de uma cúpula envidraçada para o primeiro e uma torreta móvel para o segundo, ficando assim totalmente protegido, o que foi então fabricado e enviado sob a forma de um kit para ser instalado nos demais veículos no Haiti.

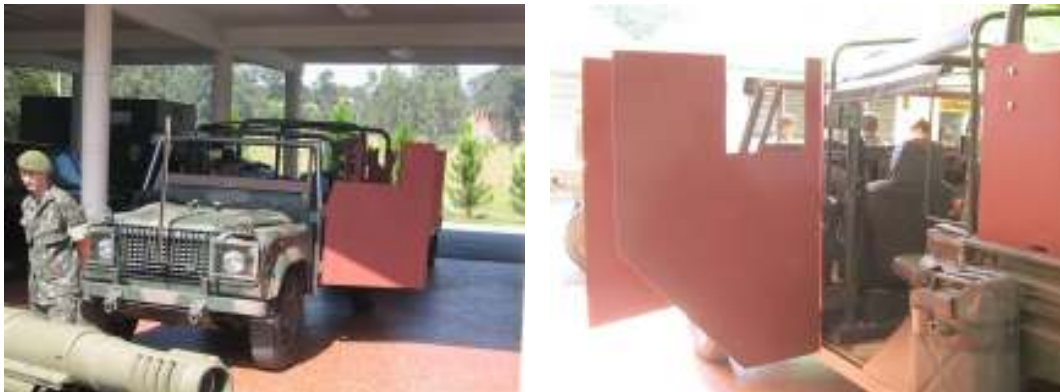
Detalhe do kit de blindagem para as Land Rover Defender 110 e 130 no Haiti. (Fotos: Ângelo Meliani)

Paralelamente a isto está sendo desenvolvida uma blindagem para os jipes Land Rover Defender que visam proteger a parte frontal e lateral do veículo, evitando-se assim o uso de coletes à prova de balas dispostos nas portas e laterais como era comum de se ver, lembrando que lá mesmo foi realizado, há algum tempo, a proteção em aço, adquirido na República Dominicana, “blindando” assim uma Land Rover 110, mas que precisava de coletes dispostos ao redor da chapa de aço para ampliar sua proteção. (ver artigo: LAND ROVER BLINDADA NO HAITI - <http://www.defesa.ufjf.br/arq/Art486.htm>).

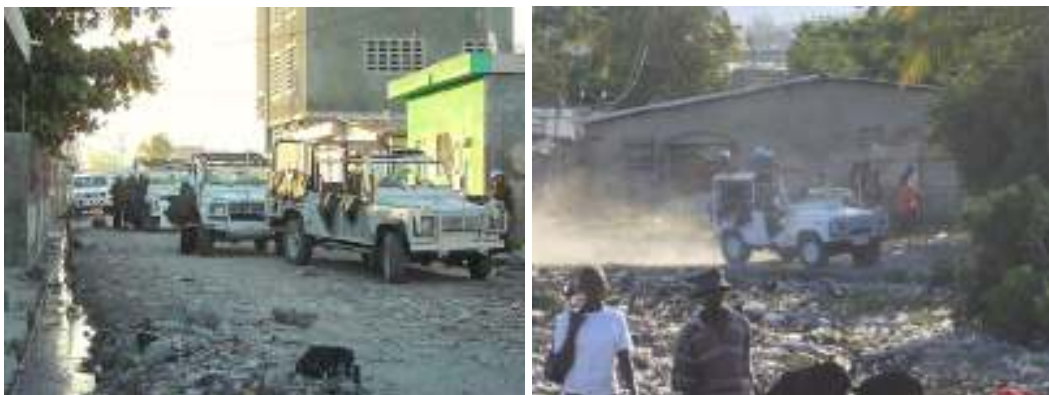
Coletes à prova de balas usados como forma de proteção nas viaturas Land Rover 110 e 90. (Fotos: CComSEx)

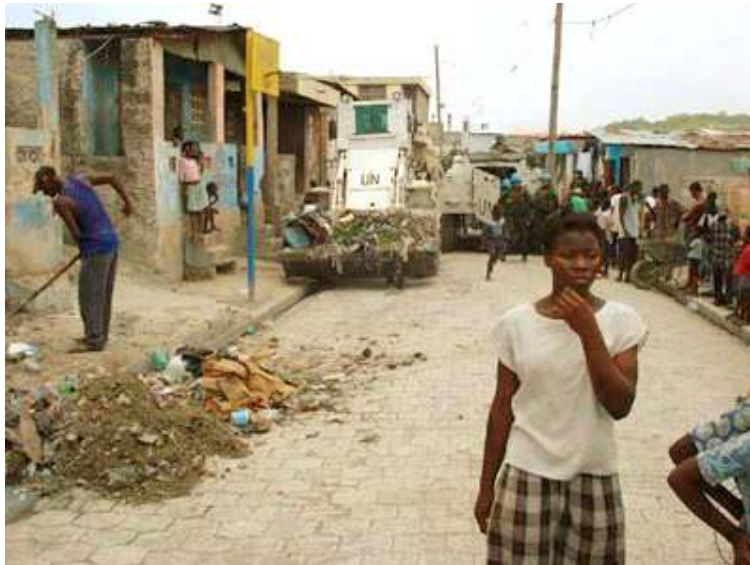
**Retroescavadeira com o kit de blindagem do AGSP no Haiti. (Foto: CComSEx)**

A mesma parceria está desenvolvendo no AGSP um kit para blindar as demais Land Rover que operam no Haiti, muito embora seu peso venha tirar um pouco da sua mobilidade. Também estão desenvolvendo kits de blindagem para máquinas do tipo retroescavadeiras e cabines blindadas para caminhões Mercedes-Benz, que lá estão operando.
